Análisis de episodios de viento fuerte de origen convectivo

MEDIANTE LA ELABORACIÓN DE TRABAJOS DE CAMPO

ORIOLO RODRÍGUEZ¹, SALVADOR CASTÁN², JOAN BECH¹, JUAN DE DIOS SORIANO³, DELIA GUTIÉRREZ³

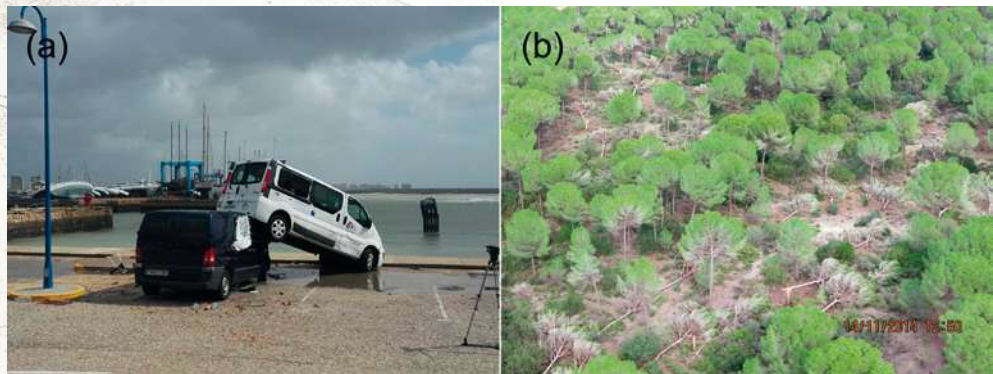
La gran mayoría de los tornados registrados en toda la Tierra, también en España, son débiles (de intensidad EF0 o EF1 según la escala de Fujita mejorada, EF; Doswell et al., 2009). Aun así, pueden causar daños importantes, pérdidas económicas significativas e incluso daños personales. Ocasionalmente pueden ser de intensidad EF2 o superior y pueden formarse varios tornados asociados a un mismo sistema mesoescalar, como ocurrió en los casos de septiembre de 2005 en Barcelona (Bech et al., 2007), de octubre de 2007 en Palma (Ramis et al., 2009) o de marzo de 2018 en Andalucía (Figura 1a; Soriano y Gutiérrez, 2018).

Figura 1. (a) Vehículos afectados por el paso de un tornado de intensidad EF2 el 4 de marzo de 2018 en el Puerto de Santa María (Cádiz) (autor: Juan de Dios Soriano). (b) Imagen tomada desde un helicóptero donde se observan pinos tumbados, y algunos tronchados, por un tornado de intensidad EF2 el 11 de noviembre de 2014 en Aznalcázar (Sevilla) (autor: Tomás Álvarez).

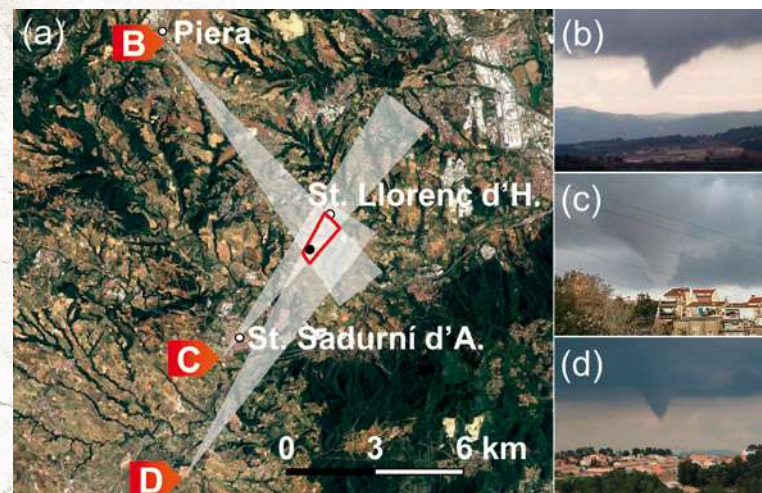
En la zona referida se observó que el tejado de un cobertizo de estructura simple estaba dañado. Concretamente, 15 m^2 de placas de fibrocemento habían sido arrancadas, si bien la sujeción de éstas a las vigas era débil. También había algunas ramas de árbol de un diámetro inferior a 2 cm rotas. Los propietarios de la finca, que fueron testigos directos del episodio, confirmaron que los daños fueron producidos por el paso de un remolino que se desplazó de oeste-noroeste hacia el este-sureste durante el chubasco de la tarde anterior. Además, comentaron que el fuerte viento, que tuvo una duración de pocos segundos, desplazó una distancia de 30 m dos tubos de plástico de 20 cm de diámetro y 2 m de largo que había en el suelo cerca de uno de los edificios de la finca.

Figura 4. (a) Mapa de las localizaciones desde donde se tomaron las fotografías (b) autor desconocido (Piera), (c) @illa_98 (Sant Sadurní d'Anoia) y (d) Carles Roca (Avinyonet del Penedès). Las zonas sombreadas de color blanco muestran la dirección con que se tomaron las imágenes, con un margen de error de $\pm 5^\circ$, mientras que el área delimitada con un contorno rojo indica la zona posiblemente afectada. La localización de la finca con daños se indica con un punto negro.

En este caso, el trabajo de campo permitió tener conocimiento de daños leves causados por un tornado débil. El fenómeno se calificó de intensidad EF0, y el área de afectación tuvo una longitud de 0,3 km y una anchura máxima de 20 m.

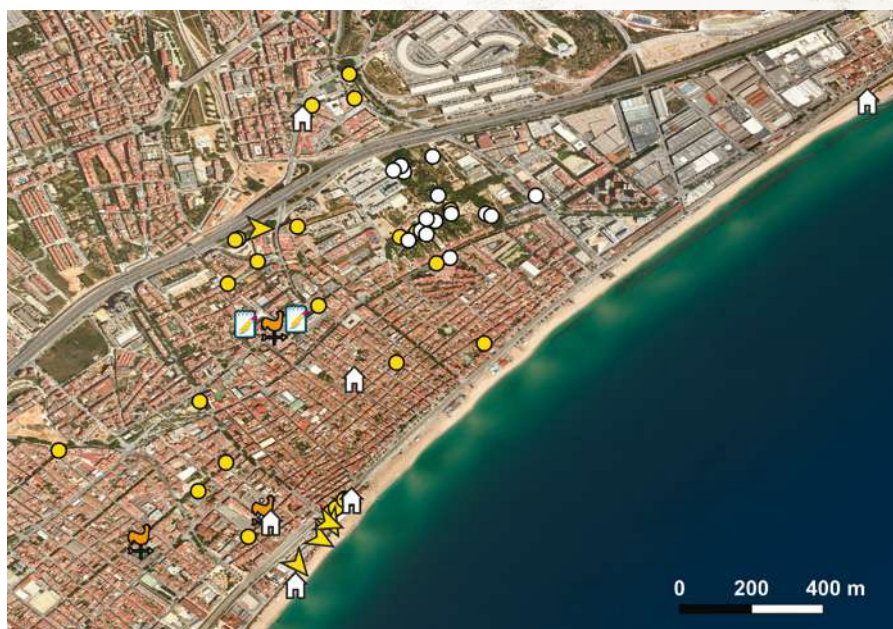
En la Figura 6, donde se muestra la localización de los elementos con daños y la dirección de caída de los árboles documentados durante el trabajo de campo, se puede observar que el área

afectada era extensa. Medía alrededor de 1.5 km de anchura y al menos 1 km de longitud en el sentido de desplazamiento del núcleo convectivo (oeste-este). Por otro lado, se puede comprobar que, mientras en el sector sur los árboles estaban tumbados hacia el sur y sureste, en el norte de la zona lo estaban hacia el este.

Figura 6. Mapa resultante del trabajo de campo del reventón de Badalona del 13 de septiembre de 2016. Los iconos en el mapa indican la localización de las estaciones meteorológicas (veleta naranja), de los testigos entrevistados (icono "i"), de las notas con información complementaria (icono de bloc de notas), de los daños en construcciones (icono de casa) y en elementos de vegetación (icono circular), así como los árboles tumbados (icono de puntero, cuya dirección indica la dirección de caída). Ortofotografía del Institut Cartogràfic i Geològic de Catalunya. El color de los iconos referentes a los daños muestran la intensidad del viento estimada en función de la escala EF: EF0 (amarillo), EF1 (naranja) y sin identificar (blanco).

Las dimensiones del área de afectación y este patrón divergente son característicos de casos de reventones.

Así, se concluyó que el 13 de septiembre de 2016 hubo un reventón en la ciudad de Badalona, y no un tornado como se apuntó en un primer momento por parte de algunos medios de comunicación. Atendiendo a los daños observados y a los registros de viento de las estaciones meteorológicas de la zona, se estima que fue de intensidad EF0.

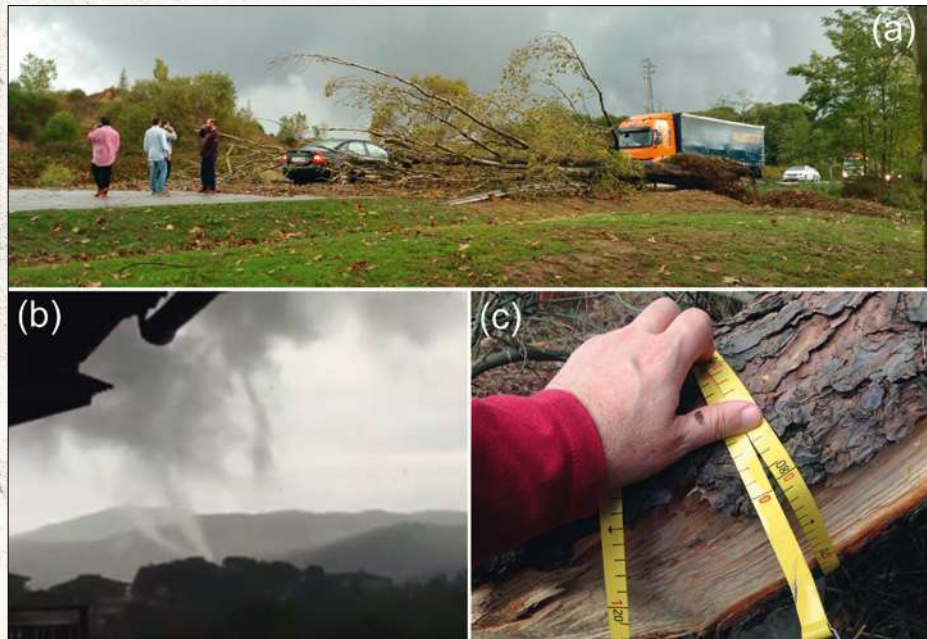
A las 15:30 UTC, de acuerdo con los testigos del episodio, los metadatos de las fotografías y los datos de radar (no mostrados), se formó un tornado en el término municipal de Llinars del Vallès (35 km al nordeste de Barcelona). Los medios de comunicación que recogieron la noticia citaron que el tornado había producido daños en un polígono industrial. Además, incluyeron imágenes de un árbol que había caído sobre la parte delantera de un vehículo que estaba circulando por la carretera C-251. A pesar de la espectacularidad de la incidencia, no hubo heridos (Figura 7a).

Al día siguiente se empezó el trabajo de campo. Se priorizó la zona dónde había daños conocidos, entorno al polígono industrial de Collsabadell. Allí se observó que parte de la cubierta de fibrocemento de una nave había sido arrancada, así como la rotura de ventanas y daños en las puertas metálicas de acceso. Se encontraron algunos palés de madera provenientes de la nave, de unos 20 kg de peso, a una distancia de 75 a 100 m de su origen. Curiosamente, a 50 m de estas afectaciones había una carpa que estaba intacta.

Figura 7. (a) Árbol tumbado sobre un vehículo en la carretera C-251 a su paso por Llinars del Vallès (autor: Juan Moreno). (b) Fotograma de un vídeo del tornado dónde se observa la presencia de dos vórtices de succión (autor: Ros Simón). (c) Medición del perímetro del tronco de un pino tronchado (autor: Salvador Castán).

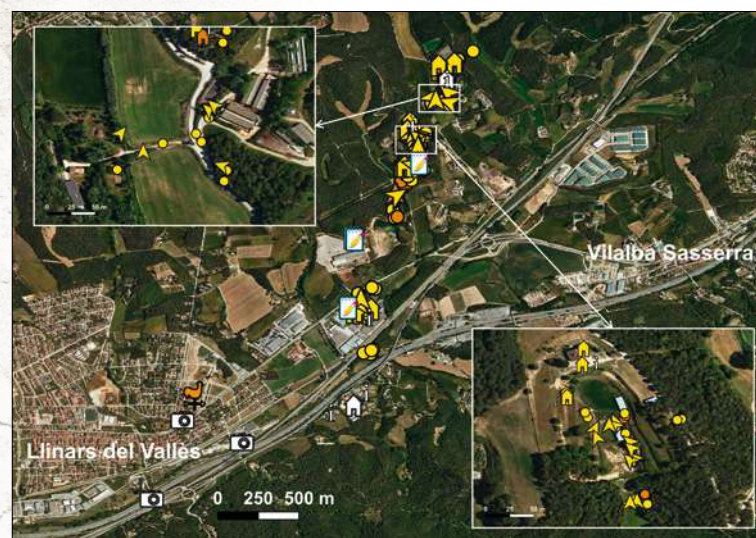
Figura 8. Como en la Figura 6, pero para el trabajo de campo del tornado de Llinars del Vallès del 13 de octubre de 2016. Los iconos de cámara fotográfica indican la posición desde dónde se tomaron imágenes del episodio. Asimismo, se muestran dos paneles en la figura que corresponden a la ampliación de dos áreas de la zona afectada, indicadas en el mapa con rectángulos blancos.

Aunque en este caso no había duda de qué fenómeno meteorológico tuvo lugar, es interesante analizar el patrón de daños para compararlo con el observado en el caso del reventón de Badalona. Puede verse en la **Figura 8** como la dirección de caída de los árboles presenta un patrón convergente hacia un eje central. Precisamente, en las dos zonas ampliadas de la misma figura se observa que los árboles situados a la izquierda del centro de la traza de daños estaban tumbados hacia el norte o noreste, mientras que los de la derecha lo estaban hacia el noroeste. Es un patrón clásico asociado al paso de un tornado (Bech et al., 2009; Beck y Dotzek, 2010), a diferencia de la divergencia mostrada en la **Figura 6** fruto de un reventón.

A raíz del estudio *in situ* de los daños producidos por este episodio se concluyó que el tornado de Llinars del Vallès fue de intensidad EF1, según la escala de Fujita mejorada. La franja de afectación tuvo una longitud de 3.1 km, y una anchura máxima de 145 m.
