El tornado de Málaga del 1 de Febrero de 2009

José María Sánchez-Laulhé Ollero. AEMET Málaga

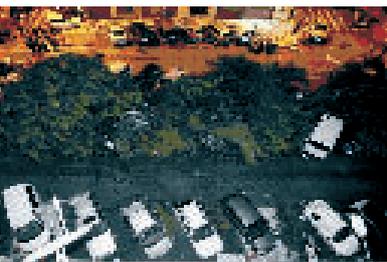
Entre los daños que causó el tornado hay que señalar los efectos sobre los edificios de unos 10 pisos de las barriadas de San Andrés y Vistafranca, construidos a principios de la década de 1970; en muchos de ellos quedaron destruidas grandes trozos de cubiertas ancladas sobre azoteas, y casetillas-áticos de los ascensores del tipo uralita. Además numerosos ventanales exteriores de pisos fueron arrancados hacia el interior, probablemente al paso del centro del tornado por la vertical del patio interior de los edificios, con el consiguiente arrastre de enseres (incluso lavadoras) de las viviendas hacia los patios. Enormes fueron los desperfectos en el Polígono Industrial de San Rafael, particularmente en las naves de los talleres la Empresa Municipal de Transportes, donde dos hechos dan una idea de la intensidad del tornado: reventó y levantó un autobús de línea del Ayuntamiento de Málaga, con un peso de unos 8000 kg, y levantó y desplazó unos 40 metros una caja de cambio de 405 Kg. de peso, de dimensiones 550 x 730 x 590 mm. Por la dirección del desplazamiento, el movimiento de la caja de cambio fue

Izquierda: Árboles abatidos en la barriada de Nuevo San Andrés. Derecha: Caja de cambio de autobús de unos 400 Kg. de peso, que desplazó el tornado unos 40 metros.

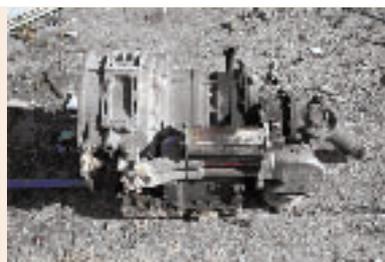
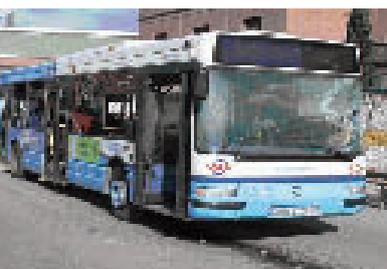
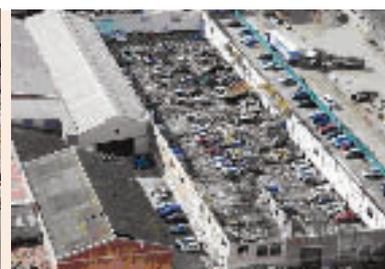
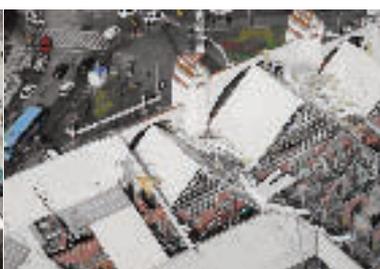
Izquierda: Autobús de unos 8000 Kg. levantado y desplazado por el tornado con rompimiento de casi todos los cristales. Centro: Aparcamiento de vehículos con el techo destruido. Derecha: Estación de autobuses de Málaga. Las chapas de las marquesinas volaron a lugares distantes de la ciudad.

lugar. La estación de autobuses de Málaga también sufrió el paso del tornado con voladura de buena parte de las marquesinas y voladizos. Las chapas volaron causando innumerables destrozos en las fachadas de edificios próximos, alcanzando puntos distantes de la ciudad como la Plaza de la Merced.
