VÓRTICES DE VAN KARMAN CASO ESTUDO

Júlio Manuel Ludovino Rodrigues

CASO ESTUDO

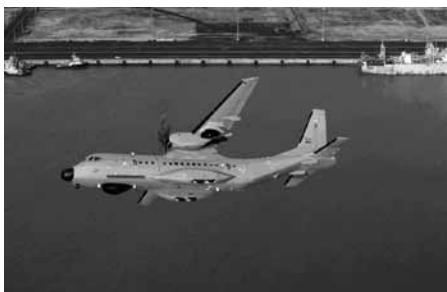
Fig. 1. - EADS CASA C-295.

A Força Aérea Portuguesa (FAP) inclui nas suas frotas a aeronave EADS CASA C-295 (Fig. 1). Dotada de dois motores turbo hélice, pesa 9.500kg e suporta um peso máximo à descolagem de 23.200kg, tem um comprimento de 24.50mt e uma envergadura de asas de 25.81mt. Atinge a velocidade máxima de 481km/h e tem capacidade para 70 passageiros.

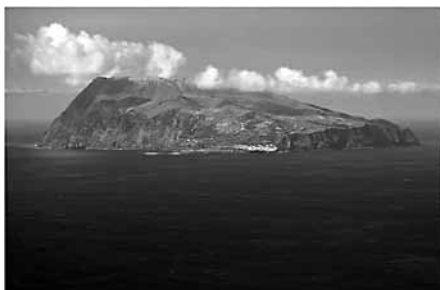
Fig. 2. - Ilha do Corvo.

Morfologicamente, a Ilha do Corvo (Fig. 2) é constituída por um grande cone vulcânico, está situada sobre um banco submarino orientado na direcção NNE-SSW. A extremidade sul é uma plataforma rochosa provocada pelas escoadas lávicas, local onde se situa o aeródromo, o restante redor da ilha é formada por arribas, que chegam a alcançar os 500m. A natureza da ilha está bem evidenciada no cimo do cone vulcâni-

co principal, o qual abateu dando origem a uma cratera de cerca de 2 km de diâmetro. A sua diminuta dimensão, cerca de 4km de largura e 7km de comprimento, a altitude máxima de 770 m (2500ft) acima do nível do mar, no bordo sul desta caldeira, é um valor considerável se atendermos à superfície da ilha.
