Los aludes en la historia del Pirineo español

RAMÓN PASCUAL Y PERE RODÉS

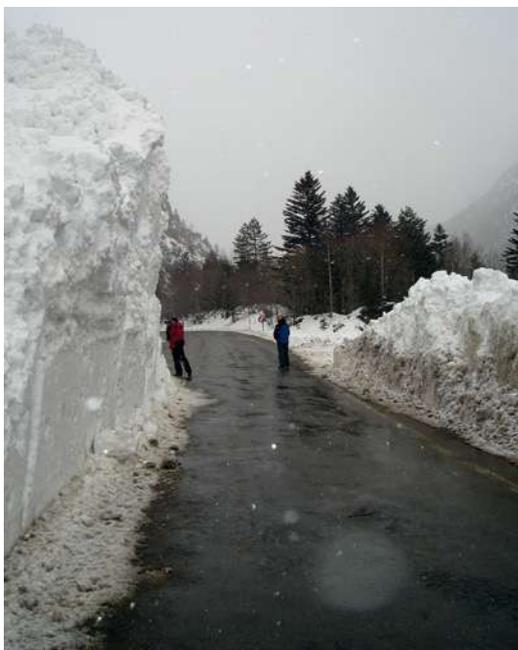
Figura 2: Alud en la carretera A-139 entre Benasque y Los Llanos del Hospital (Huesca) en febrero de 2010 (Autor: Ramón Pascual).

Una problemática actual ligada a la situación del establecimiento hotelero y la estación de esquí de fondo asociada es la relativamente elevada frecuencia de avalanchas que afectan a la carretera de acceso A-139 y al ramal que lleva hasta el mismo hospital. El mapa citado anteriormente muestra la localización de varios caminos de aludes que llegan hasta la vía asfaltada. Dos de los lugares más conflictivos son el barranco de Rosec y las empinadas laderas con orientación sudeste situadas sobre el Plan de Senarta. No es infrecuente que durante algunos días del invierno y la primavera los aludes bloqueen la carretera y los residentes del hotel y los esquiadores, a veces más de 150 personas, deban permanecer durante algunas horas o incluso varios días sin poder salir del lugar con su vehículo. Por ejemplo, en diciembre de 2009 la carretera tardó 15 días en abrirse al tráfico tras la caída de un alud de 40

m de ancho sobre la ruta. Aunque se han construido viseras y otras obras de defensa contra los aludes y en ocasiones se ha cerrado el acceso preventivamente cuando el peligro de desencadenamiento de avalanchas era elevado, no se trata de un problema resuelto. A modo de resumen, hay que señalar que entre el año 1993 y el 2017 se han evacuado por diferentes medios 1367 personas del establecimiento hotelero (Leo y Cuchí, 2017).

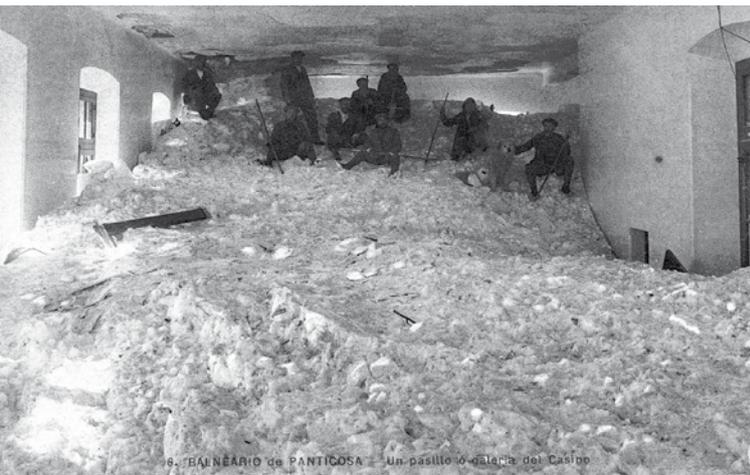
Figura 3: El Gran Casino del Balneario de Panticosa tras el alud de febrero de 1915. (Autor: Francisco De las Heras. Archivo Peñarroya/Pirineum editorial. Cedida por Sergio Sánchez).

Uno de los aludes más famosos ocurridos en el Pirineo aragonés es el de tipo de nieve reciente con aerosol que afectó durante la noche del 22 al 23 de febrero de 1915 al balneario (Leo y Cuchí, 2004). El rotativo *El Pirineo Aragonés*, el periódico más antiguo de Aragón, fundado en Jaca en 1882, daba cuenta en su edición del 6 de marzo de los efectos del gran alud sobre el conjunto del establecimiento:

“La Casa de la Pradera –la de mayor capacidad- ha quedado completamente destruida y el Casino y el Hotel Continental, además de otros edificios, han sufrido daños considerables. La dirección del establecimiento calcula que de las mil plazas de pernocta existentes en el balneario se han perdido aproximadamente un

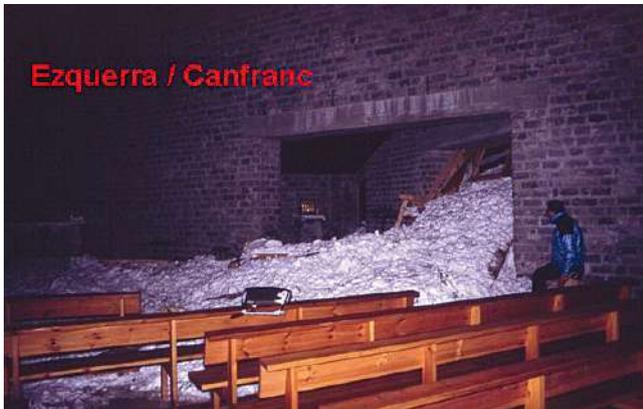
Figura 4: Acumulación de nieve en el interior de la iglesia de Los Arañones (Huesca) como consecuencia del alud de febrero de 1986. (Autor: Jesús Ezquerro) (Fuente: tiempo.com).

Una avalancha de especial impacto fue la del 2 de febrero de 1986, el más reciente de los aludes que han afectado a Los Arañones, en la que quedó seriamente dañada la iglesia de Nuestra Señora del Pilar, construida entre 1965 y 1969, una pequeña joya del llamado Movimiento Moderno, obra de Miguel Fisac. El alud arrastró muchos pinos y uno de los diques del barranco de Estiviellas. En esa ocasión el desprendimiento se inició en el barranco de Estiviellas y el alud de nieve polvo con aerosol bajó probablemente a más de 100 km/h. La onda de choque afectó también al edificio de la estación ferroviaria. En <http://www.tiempo.es/ver-reportaje.php?id=31> se puede leer un sentido reportaje sobre este suceso. El 25 de diciembre de 1993 un nuevo alud de nieve reciente con aerosol bajó por el barranco de Estiviellas provocando un gran estampido en la población, a la cuál finalmente no llegó (Leo y Cuchí, 2017).

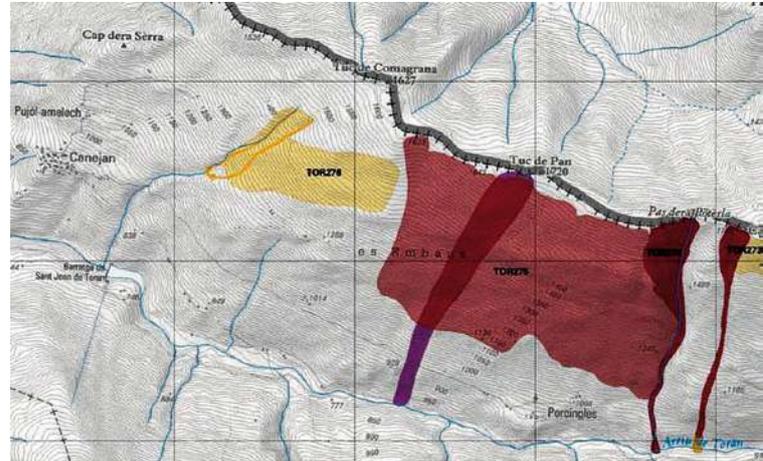
Figura 5: Área del alud de Toran de 1855. El alud del análisis, probablemente el etiquetado como TOR275 (rojo fuerte y violeta), se sitúa dentro de una zona amplia expuesta a los aludes (rojo pálido). Fuente: Mapa de zonas de aludes (01) Val d'Aran nord. Escala 1:25 000. Institut Cartogràfic i Geològic de Catalunya (ICGC) bajo licencia CC BY 4.0.

En el pequeño y remoto valle lateral de Toran, en el extremo norte del valle principal, se produjo en abril de 1855, probablemente el día 5, el alud conocido más mortífero del estado español. García *et al.* (2005) enumeran estos daños: 62 víctimas mortales y la destrucción de unas 58 casas. La localización precisa

del alud, con dos lenguas principales, se sitúa probablemente al oeste del actual núcleo de Porcingles (Lo Casagnau), entre Canejan y Sant Joan de Toran (1060 m).

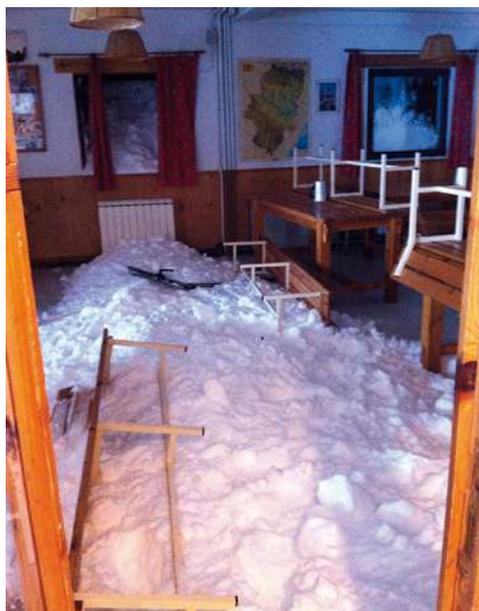
Figura 6: Interior del refugio de Respomuso tras el alud de febrero de 2015 (Fuente: Guardia Civil).

2015. En ambos casos el refugio solamente estaba ocupado por los guardas que resultaron ilesos pero tuvieron que ser evacuados en helicóptero por la Guardia Civil.

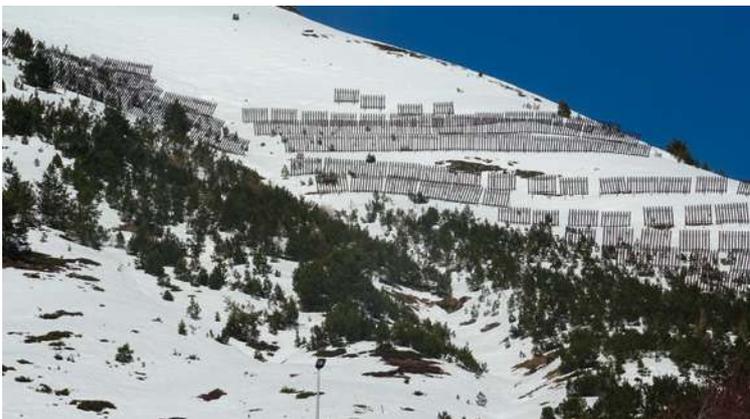
Figura 7: Barreras antialudes sobre el área de servicios de la estación de esquí de Astún (Huesca) (Autor: Ramón Pascual).

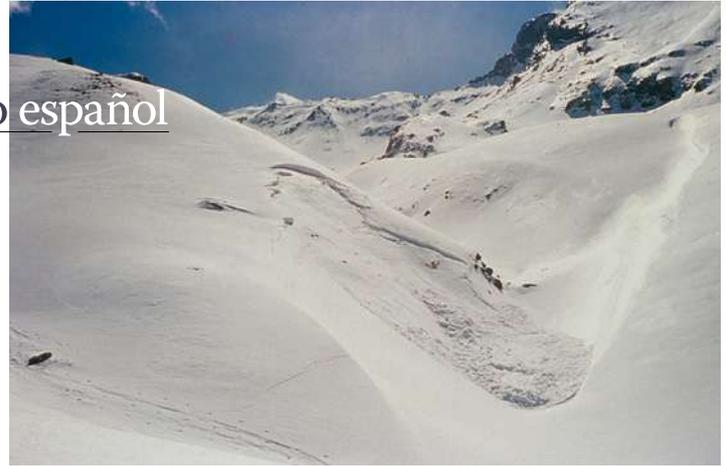
Figura 8: Alud de placa en las cercanías del dominio esquiable de la estación de Cerler (Huesca). (Autor: Ramón Pascual).
