Análisis de episodios de viento fuerte de origen convectivo

MEDIANTE LA ELABORACIÓN DE TRABAJOS DE CAMPO

ORIOLO RODRÍGUEZ¹, SALVADOR CASTÁN², JOAN BECH¹, JUAN DE DIOS SORIANO³, DELIA GUTIÉRREZ³

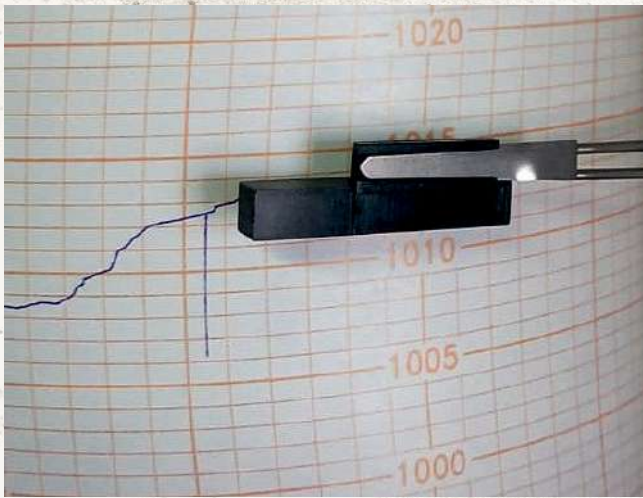
la red oficial, además de las cámaras de seguridad que pueda haber en el exterior de las edificaciones. Los datos e imágenes registrados, respectivamente, pueden ser de ayuda para averiguar el fenómeno meteorológico ocurrido, o bien para ajustar la estimación de la intensidad del viento (Figura 3).

Figura 3. Evolución de la presión atmosférica registrada por el barógrafo de la estación meteorológica de AEMET situada en el Club Náutico de Cádiz tras el paso de una tromba marina el 15 de abril de 2020 (autor: Alfonso Díez). Se observa un abrupto descenso de 6 hPa, mostrando el típico patrón asociado al paso de un tornado. La estación midió una racha máxima de viento de 38.6 m s^{-1} .
