El tornado de Málaga del 1 de Febrero de 2009

José María Sánchez-Laulhé Ollero. AEMET Málaga

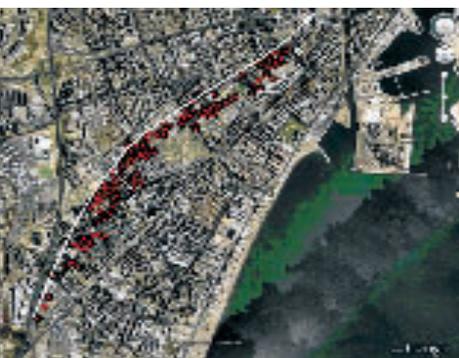
Figura 1. Trayectoria seguida por el tornado. Los puntos indican zonas siniestradas. La línea blanca gruesa indica la trayectoria y la línea fina con doble flecha son 300 metros.

El tornado se originó en el oeste de la ciudad de Málaga, y se dirigió hacia el este, siguiendo la

trayectoria indicada en la figura 1. Los primeros daños fueron abatimientos de grandes carteles publicitarios junto a la Ronda Oeste - Autovía del Mediterráneo. Posteriormente cruza las barriadas de la Luz, Vistafranca y Nuevo San Andrés, de las más densamente pobladas de la ciudad. Cruza las vías del ferrocarril pasando a los talleres de la Empresa Municipal de Transportes, y sigue las vías por su parte norte hacia el centro de la ciudad, hasta la estación María Zambrano, afectando al polígono industrial de San Rafael (calle de Bodegueros, calle Camino de San Rafael); avenida Juan XXIII; edificios entre las calles Camino de San Rafael y Paseos de los Tilos y la vía del tren; Estación de Autobuses y plaza de la Solidaridad. Se disipa al alcanzar la Avenida de Andalucía. En el proceso de disipación la circulación ciclónica aumenta su radio mientras disminuye la velocidad de sus vientos, resultado de esto es la racha de 80 km/h registrada en la estación meteorológica automática del puerto de Málaga.
